## OP100

Staklena ograda

## TEHNIČKI KATALOG

## IZVJEŠTAJ O ISPITIVANJU BROJ 72520-SO-N-002/21

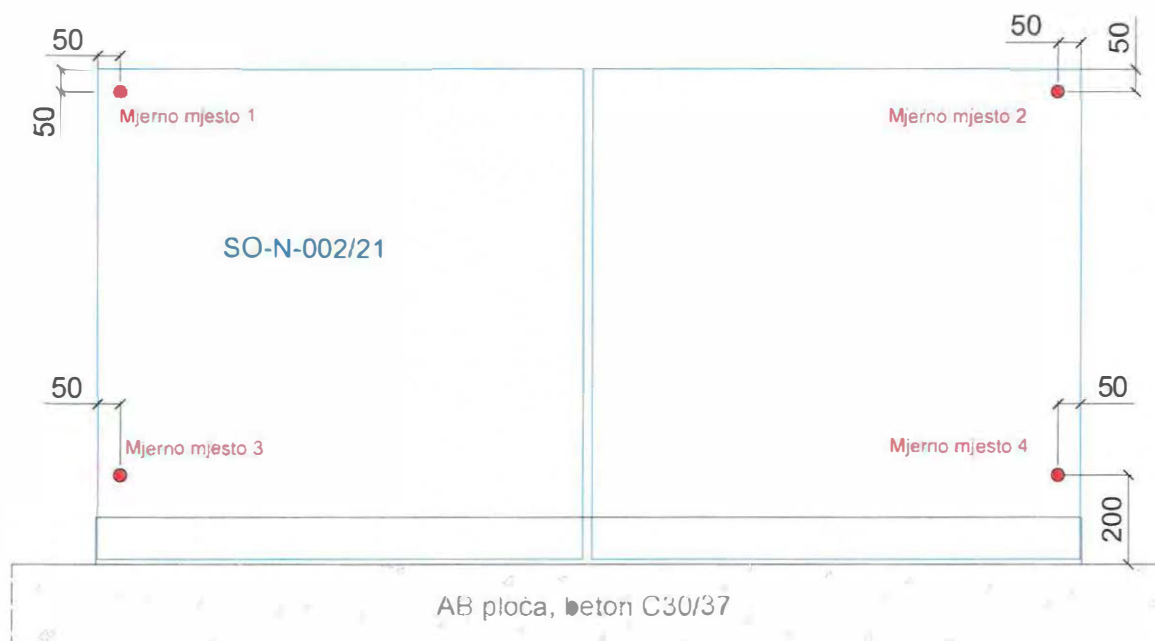
Skica 2.3: Prikaz mjernih mjesta pomaka 1-4

- prirast pomaka klipa preše u fazi opterećivanja iznosi 10 mm/min
  - deformacije se mjere na rubovima staklene ograde prema skici 2.3
  - predviđen je unos opterećenja prema normama HRN EN 1991-1-1:2012 i HRN EN 1991-1-1:2012/NA, tablica 6.12 koji će se raspodijeliti po rubu staklene ograde za kategorije (niz razreda):

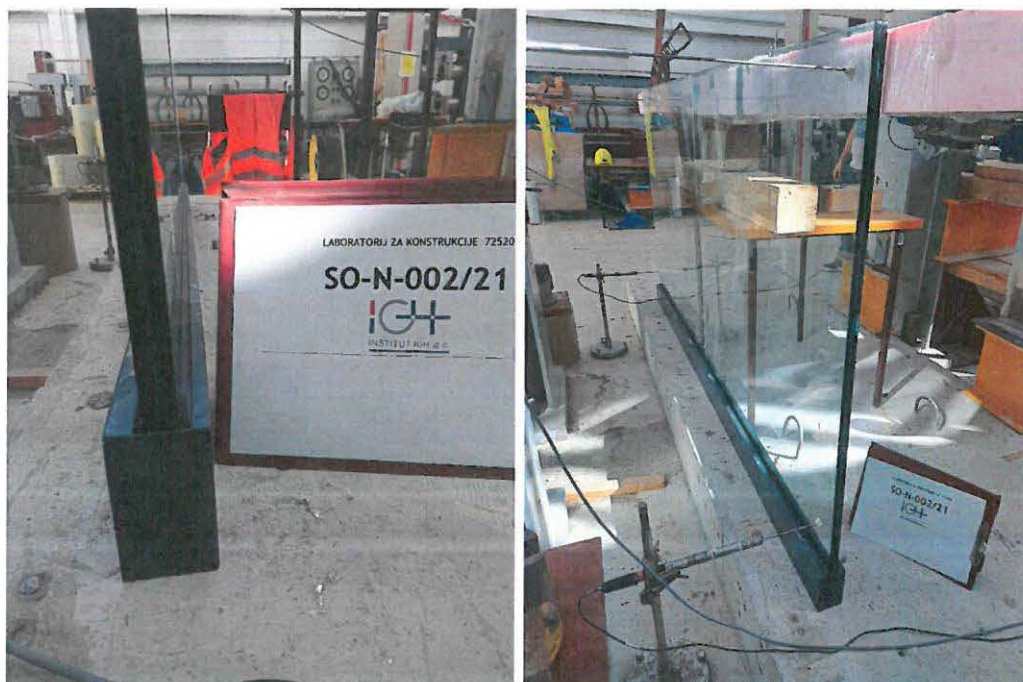
**FOTOGRAFIJE 1 i 2** Učvršćivanje čeličnih nosača staklene ograde i postavljanje opreme

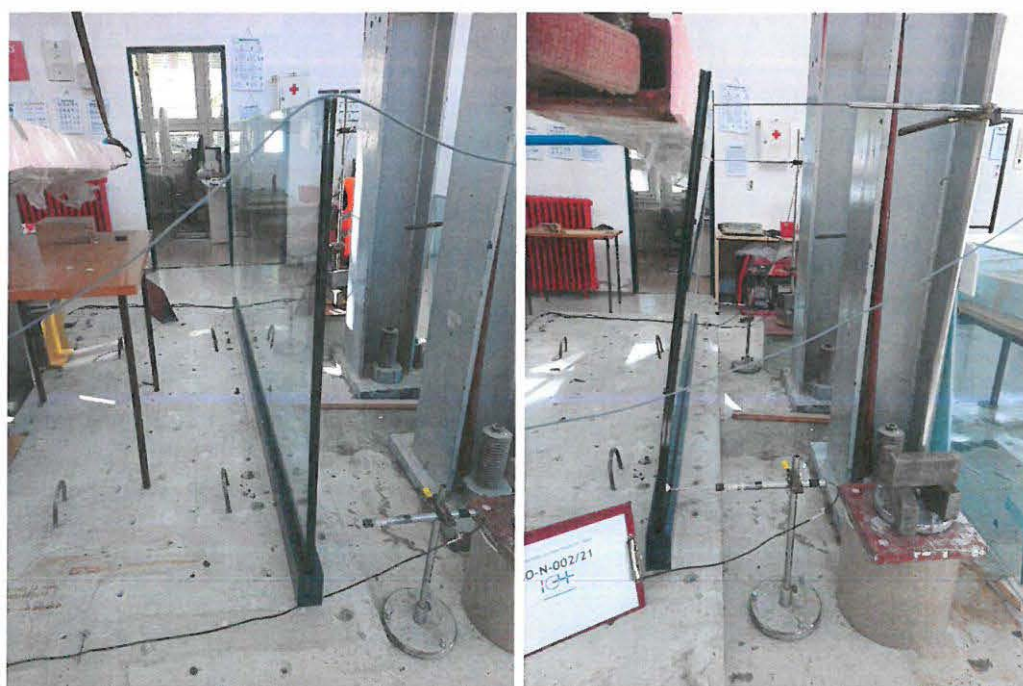
**FOTOGRAFIJE 3 i 4** Ponašanje uzorka za vrijeme ispitivanja

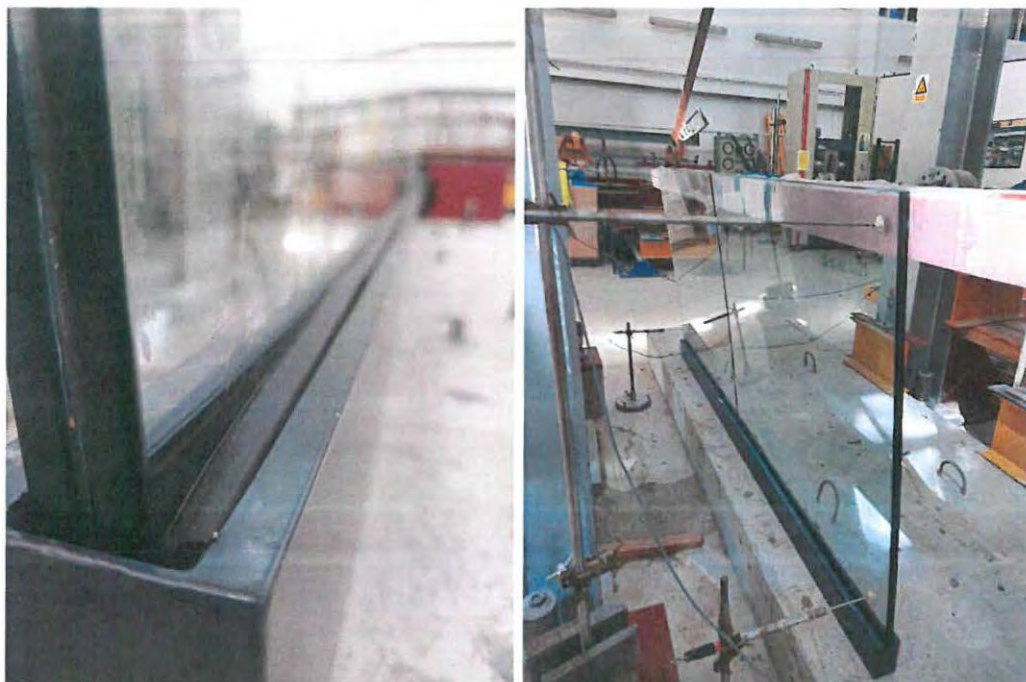
**FOTOGRAFIJE 5 i 6** Ponašanje dijelova ogradnog sustava za vrijeme opterećenja od 3,80 kN

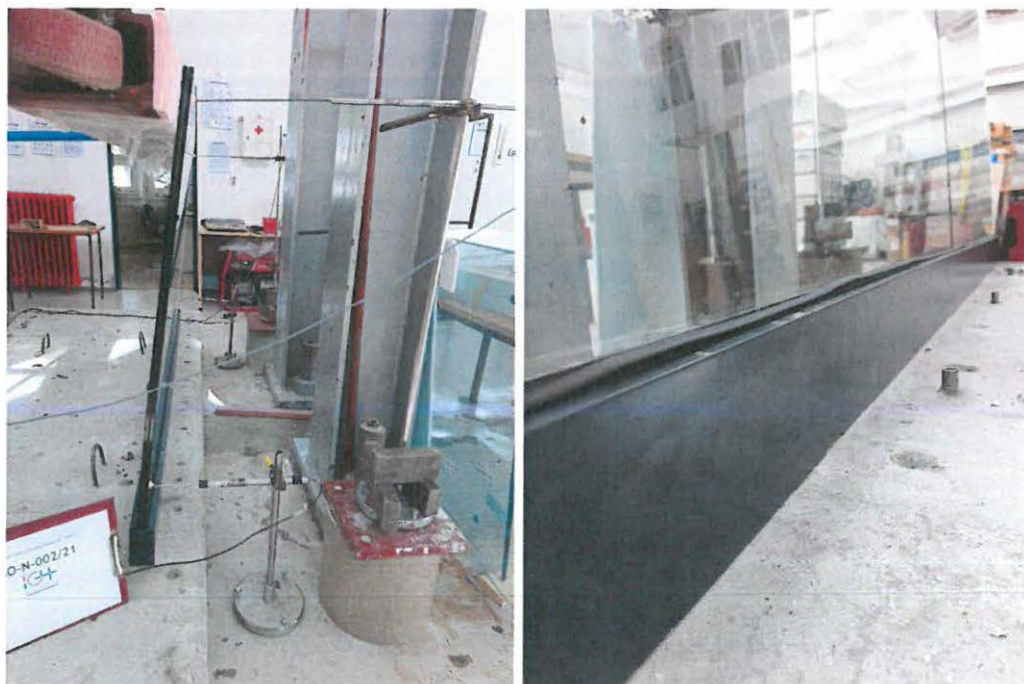
**FOTOGRAFIJE 7 i 8** Dijelovi ogradnog sustava za vrijeme i nakon opterećenja od 5,80 kN
