Staklena ograda

TEHNIČKI KATALOG

IZVJEŠTAJ O ISPITIVANJU BROJ 72520-SO-N-002/21

Građevni proizvod: Stakleni ogradni sustav OP 100

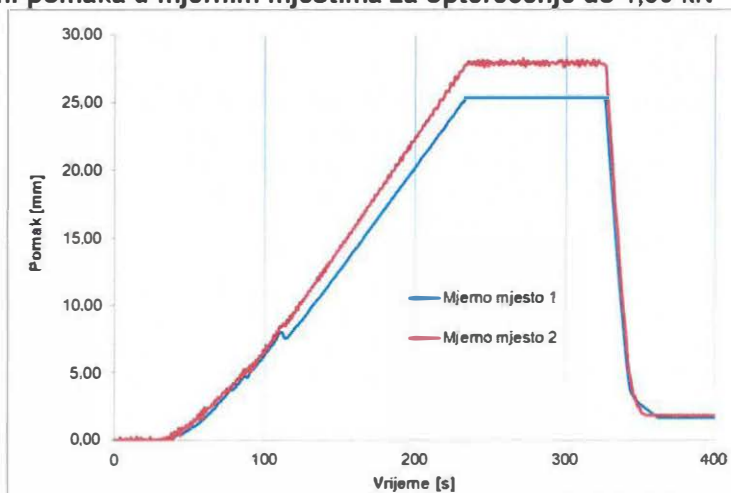
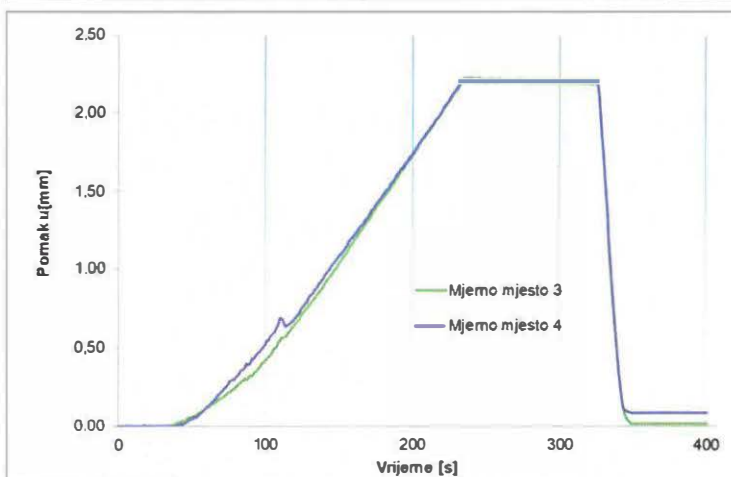
Graf 3.2 i 3.3 Dijagrami pomaka u mjernim mjestima za opterećenje do 1,90 kN

Tablica 3.1: Rezultati mjerenja pomaka na mjernim mjestima do opterećenja **1,90 kN** s rasterećenjem uzorka

Oznaka uzorka	Sila [kN]	Pomak [mm]			
		mjerno mjesto:			
		1	2	3	4
SO-N-002/21	1,90	28,28	25,46	2,21	2,22
	0,00*	1,87	1,68	0,05	0,08
	<i>zaostali pomaci [%]</i>	6,6	6,6	2,3	3,6

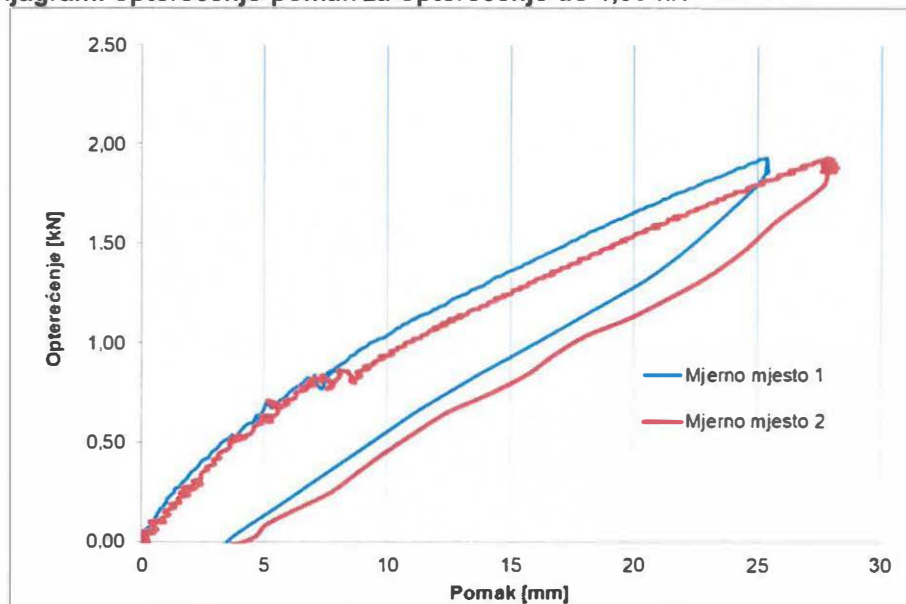
Graf 3.4 i 3.5 Dijagrami opterećenje-pomak za opterećenje do 1,90 kN

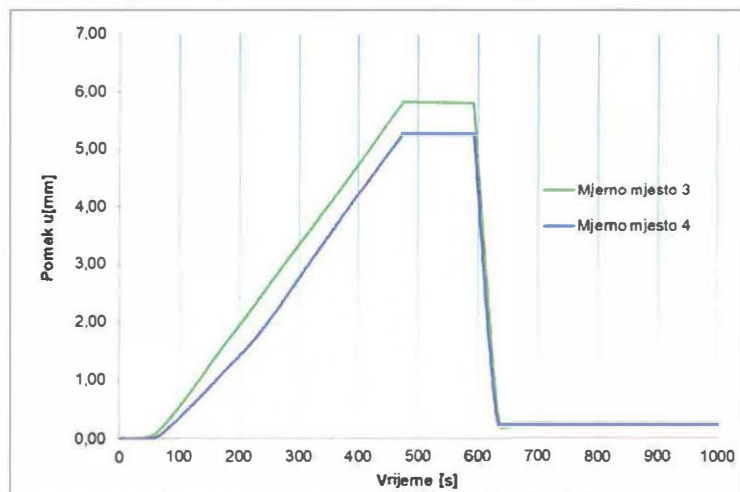
Graf 3.7 i 3.8 Dijagrami pomaka u mjernim mjestima za opterećenje do 3,80 kN

Tablica 3.2: Rezultati mjerenja pomaka na mjernim mjestima do opterećenja **3,80 kN** s rasterećenjem uzorka

Oznaka uzorka	Sila [kN]	Pomak [mm]			
		mjerno mjesto:			
		1	2	3	4
SO-N-002/21	3,80	67,84	58,18	5,84	5,29
	0,00*	1,58	0,87	0,24	0,25
	<i>zaostali pomaci [%]</i>	2,3	1,5	4,1	4,7

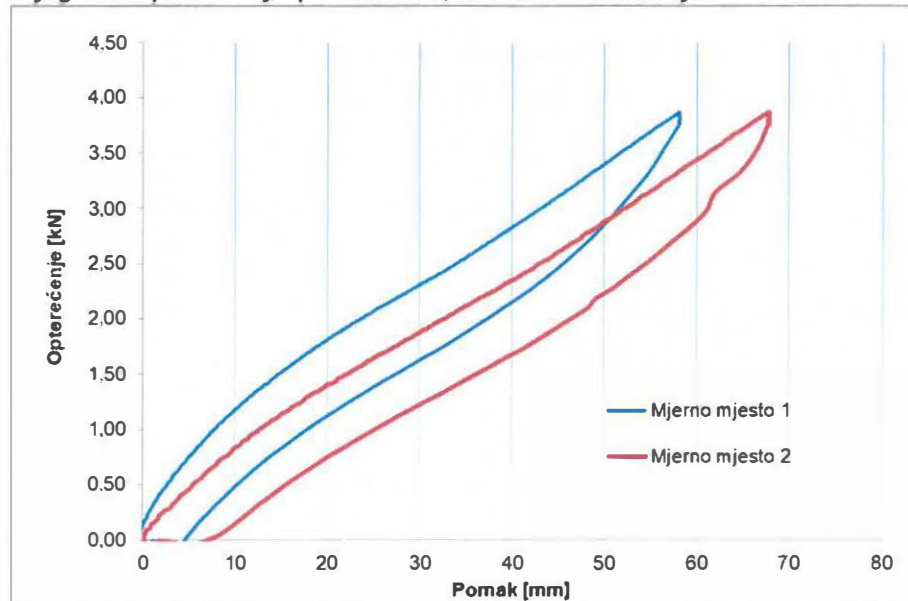
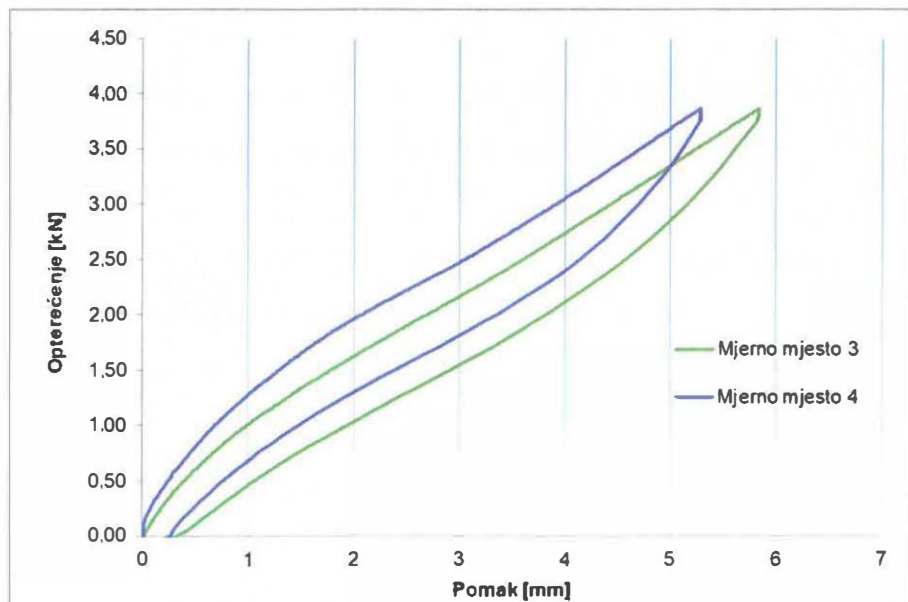
Graf 3.9 i 3.10 Dijagrami opterećenje-pomak do 3,80 kN i rasterećenje

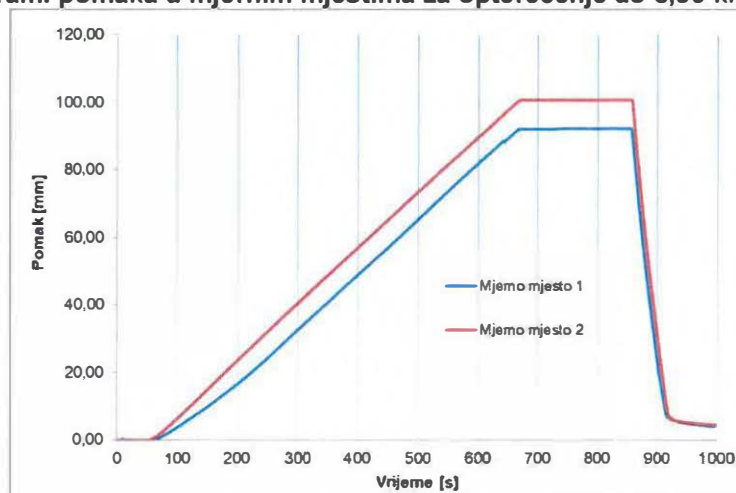
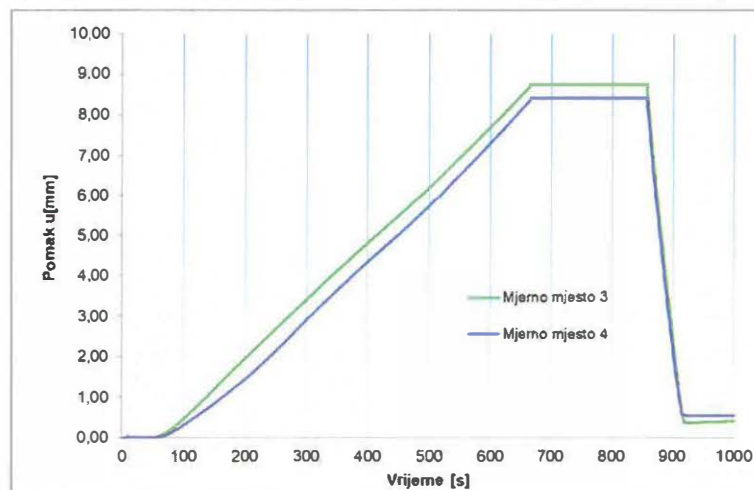
Graf 3.12 i 3.13 Dijagrami pomaka u mjernim mjestima za opterećenje do 5,80 kN

Tablica 3.3: Rezultati mjerenja pomaka na mjernim mjestima do opterećenja **5,80 kN** s rasterećenjem uzorka

Oznaka uzorka	Sila [kN]	Pomak [mm]			
		mjerno mjesto:			
		1	2	3	4
SO-N-002/21	5,80	100,86	92,66	8,76	8,42
	0,00*	3,48	3,01	0,42	0,55
	<i>zaostali pomaci [%]</i>	3,45	3,25	4,79	6,5

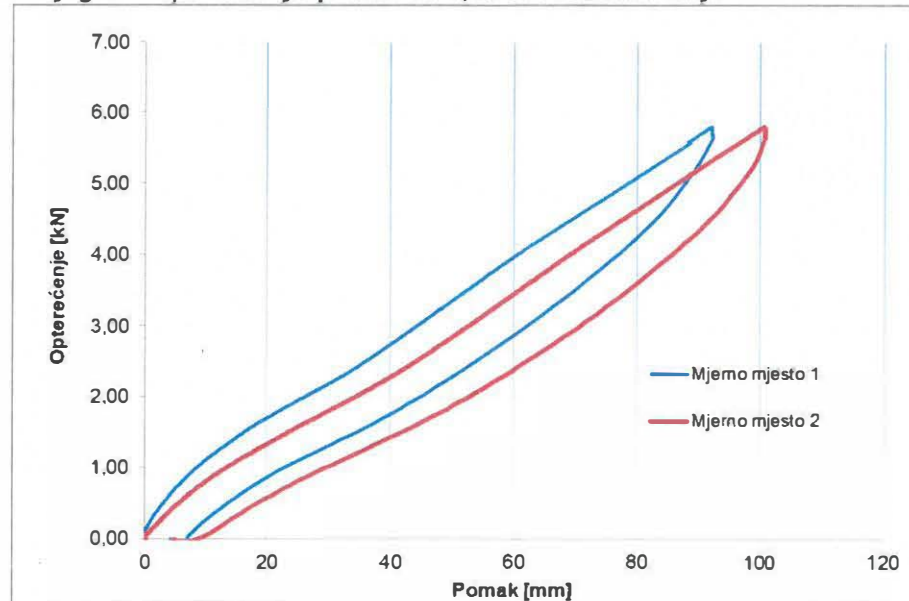
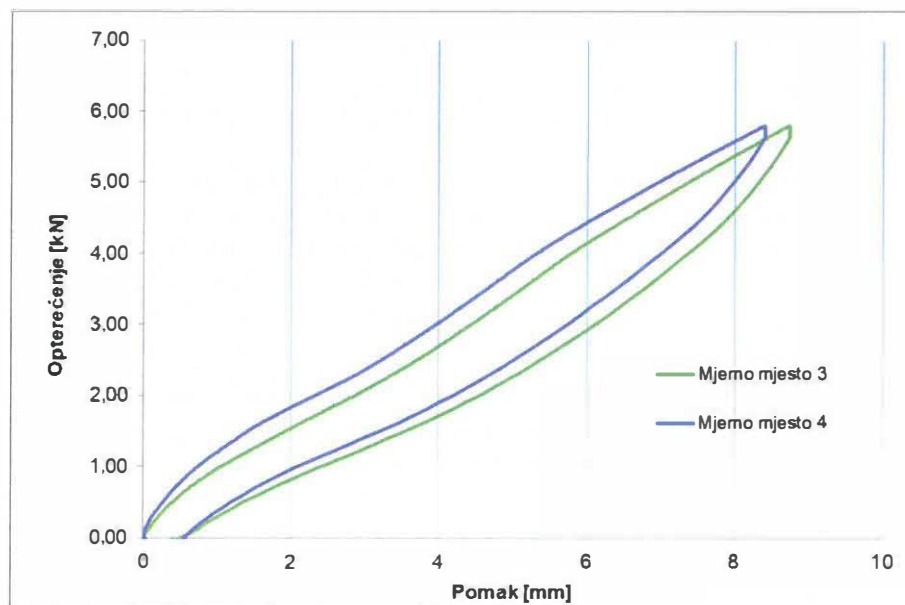
Graf 3.14 i 3.15 Dijagrami opterećenje-pomak do 5,80 kN i rasterećenje

- 5 Pri ispitivanjima uzorka ogradnog sustava nije primijećena pojava značajnih deformacija (pomaci ogradnog sustava su nakon rasterećenja u prvom ispitivanju bili su manji od maksimalnih dopuštenih prema HRN U.M1.047:1987; 15 % najvećih pomaka; najveći izmjereni je bio 6,6 % ili u apsolutnoj vrijednosti 1,87 mm) niti oštećivanja dijelova ogradnog sustava. Pri trećem ispitivanju do sloma pri opterećenju od 5,80 kN pomaci vrha ogradnog sustava iznosili su 100,86 mm i 92,66 mm (pomaci u svim mjernim mjestima nakon rasterećenja bili su manji od zahtijevanih 15%) i daljnja ispitivanja na ogradnom sustavu nisu se provodila.

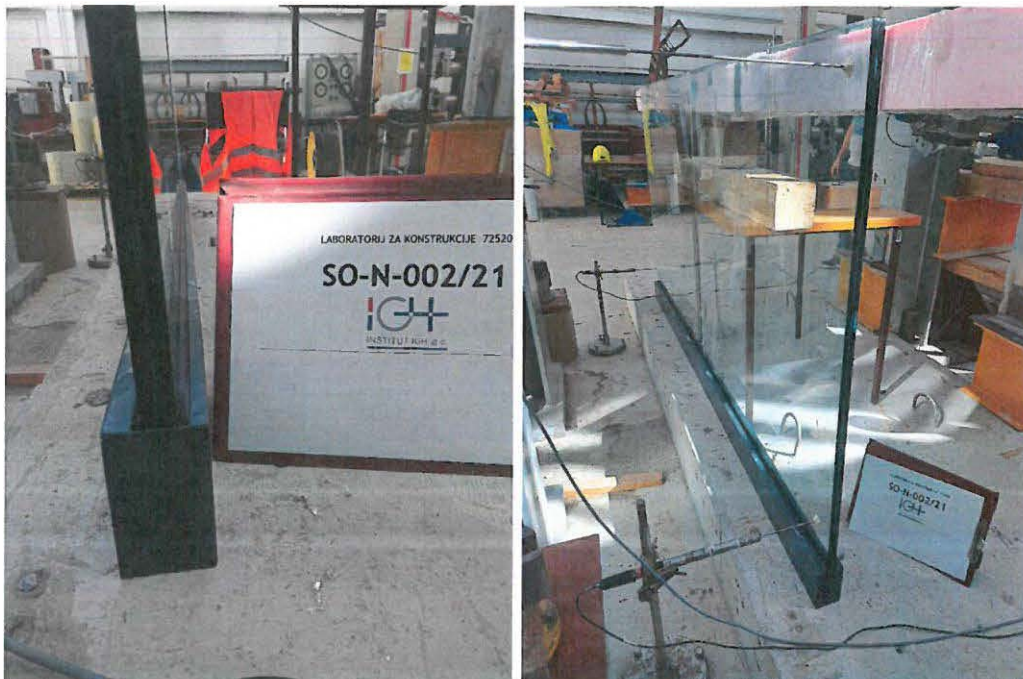
FOTOGRAFIJE 1 i 2 Učvršćivanje čeličnih nosača staklene ograde i postavljanje opreme

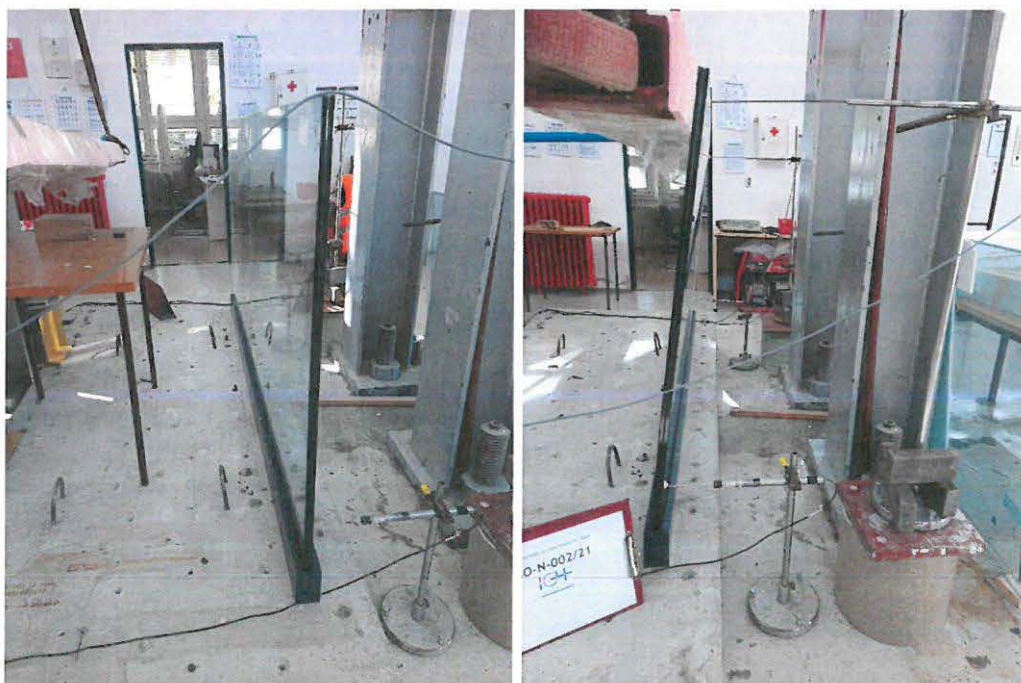
FOTOGRAFIJE 3 i 4 Ponašanje uzorka za vrijeme ispitivanja

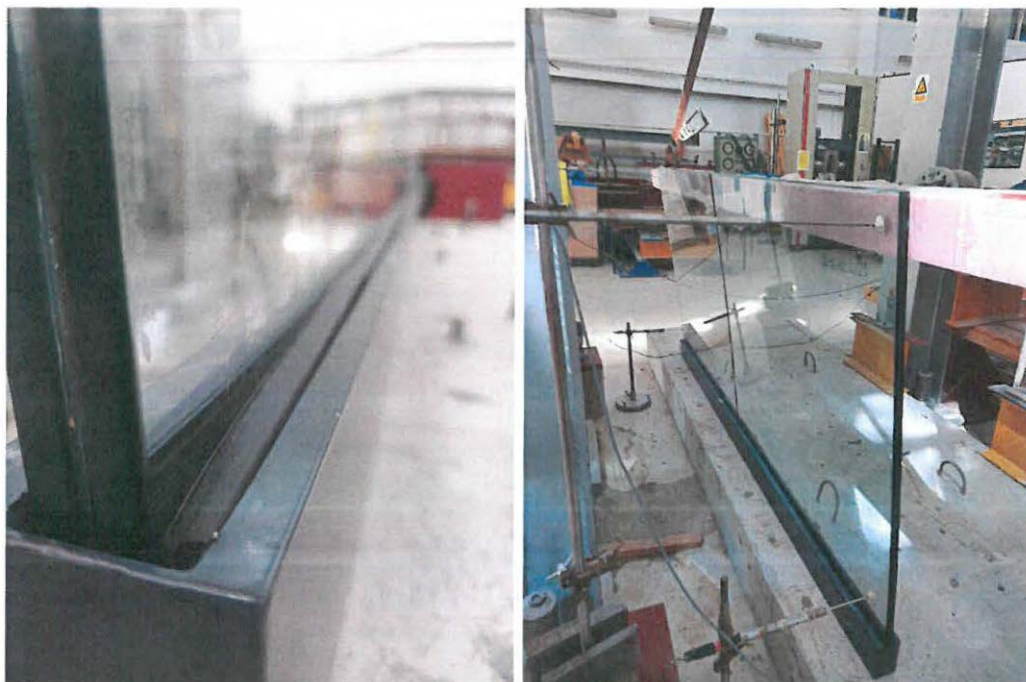
FOTOGRAFIJE 5 i 6 Ponašanje dijelova ogradnog sustava za vrijeme opterećenja od 3,80 kN
